Nuklearunfall Fukushima – einfach und genau erklärt!

Bauart des Fukushima Kernkraftwerks

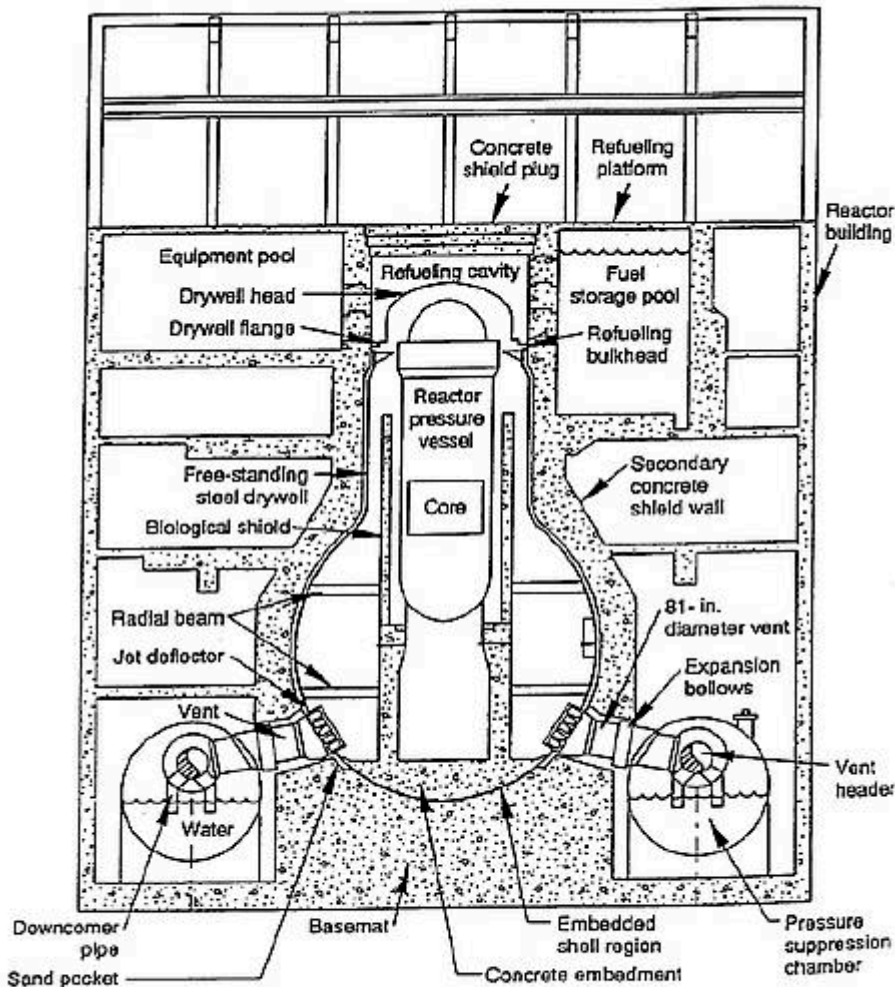
Figure 20. Mark I General Electric, GE BWR Containment.

Die gesamte „Hardware“ des Kernreaktors – der Druckbehälter und alle Rohre, Pumpen, Kühlmittel(Wasser)-Speicher werden dann hinter dem dritten Schutzwall eingeschlossen. Der dritte Schutzwall ist hermetisch (luftdicht) abgeschlossen, in einem sehr dicken Behältnis von härtestem Stahl. Der dritte Schutzwall wurde für einen einzigen Fall entworfen, gebaut und getestet: Auf unbestimmte Zeit einen komplett geschmolzenen Kern zu umschließen. Zu diesem Zweck ist ein großes und dickes Stahlbetonbecken unter den Druckbehälter (zweiter Schutzwall) geschoben und mit Graphit gefüllt. Alles befindet sich innerhalb des dritten Schutzwalles. Das ist der sogenannte „Kernkäfig“ (engl.: „core catcher“). Wenn der Kern schmilzt und der Druckbehälter birst (und gegebenenfalls schmilzt) wird hier der geschmolzene Brennstoff und alles andere Material aufgefangen. Der Kernkäfig ist so gebaut, dass sich der Kernbrennstoff verteilt und abkühlen kann.

Dieser dritte Schutzwall wird anschließend vom Reaktor-Gebäude umgeben. Das Reaktor-Gebäude ist eine äußere Hülle, die nur dazu gedacht ist, Schutz gegen das Wetter zu bieten, sonst nichts. (Dieser Teil ist durch die Explosion zerstört worden, mehr dazu später).

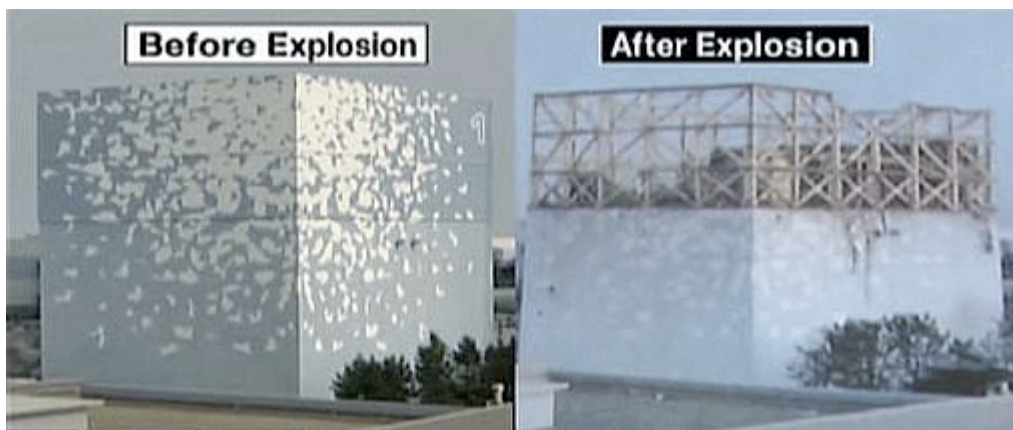
Jetzt stellen Sie sich unseren Dampfkochtopf auf dem Herd vor, niedrige Hitze, aber immer noch eingeschaltet. Die Bediener nutzen jede ihnen noch verbliebene Kühlkapazität, um so viel wie möglich Hitze abzuführen, aber der Druck steigt an. Jetzt gewinnt die Sicherstellung des ersten Schutzwalles oberste Priorität (die Temperatur der Brennstäbe unter 2200°C halten), als auch des zweiten Schutzwalles, des Druckbehälters. Um den Druckbehälter zu erhalten (zweiter Schutzwall), musste der Druck zeitweilig reduziert werden. Weil die Fähigkeit dazu in einem Notfall so wichtig ist, hat der Reaktor 11 Druck-Reduzier-Ventile. Der Bediener muss nun anfangen, immer wieder Dampfdruck abzulassen. Die Temperatur zu diesem Zeitpunkt betrug etwa 550°C.

Ich glaube, oben erklärt zu haben, warum das Dampfablassen theoretisch das gleiche ist, wie Strahlung in die Umwelt abzulassen, auch warum das so ist, und warum es nicht gefährlich ist. Der radioaktive Stickstoff wie auch die Edelgase stellen keine Gefahr für die menschliche Gesundheit dar.
