# Nuklearunfall Fukushima – einfach und genau erklärt!

## **Bauart des Fukushima Kernkraftwerks**

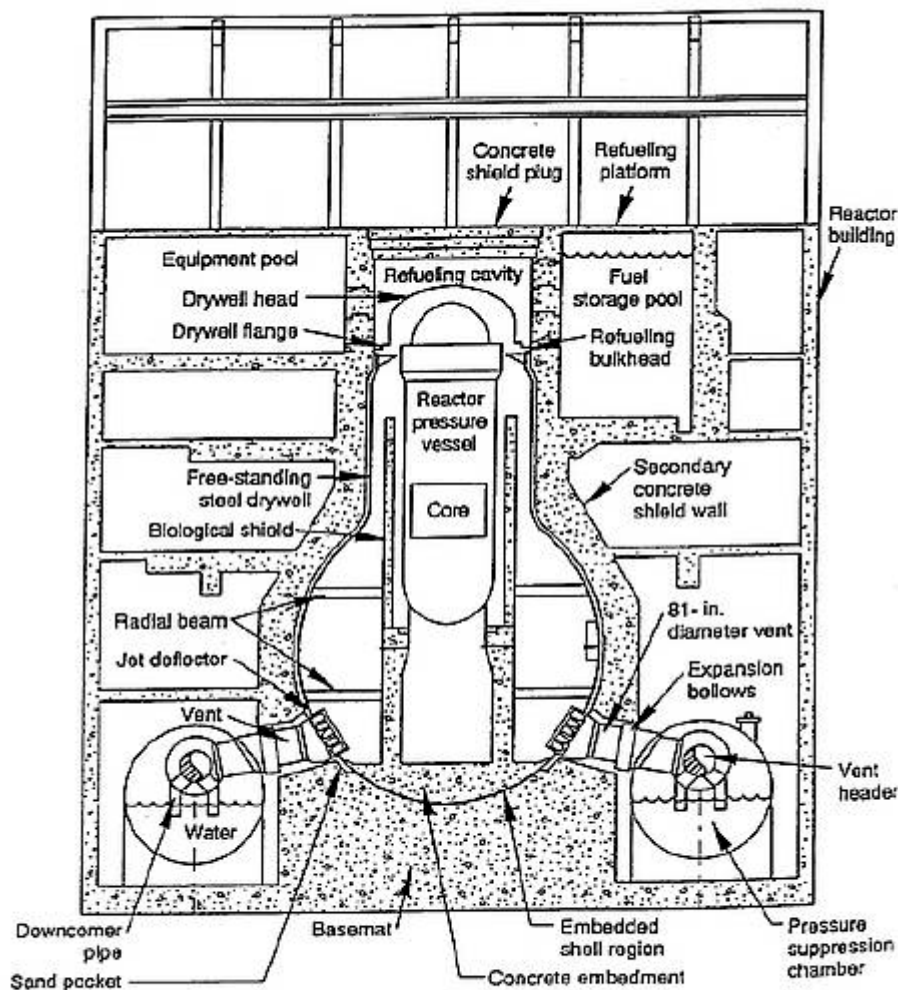
Figure 20. Mark I General Electric, GE BWR Containment.

Dann wird der Kern in den Druckbehälter (engl.: „pressure vessel“) gesteckt. Das ist der Dampfkochtopf, wie oben erwähnt. Der Druckbehälter ist der zweite Schutzwall. Er besteht aus einem massiven Stück Topf, der so gebaut worden ist, dass er den Kerntemperaturen von mehreren hundert Grad °C standhält. Das ist für Situationen vorgesehen, wo [bei einem Ausfall] die Kühlung zu einem gewissen Zeitpunkt wiederhergestellt werden kann.

Die gesamte „Hardware“ des Kernreaktors – der Druckbehälter und alle Rohre, Pumpen, Kühlmittel(Wasser)-Speicher werden dann hinter dem dritten Schutzwall eingeschlossen. Der dritte Schutzwall ist hermetisch (luftdicht) abgeschlossen, in einem sehr dicken Behälter aus härtestem Stahl. Der dritte Schutzwall wurde für einen einzigen Fall entworfen, gebaut und getestet: Auf unbestimmte Zeit einen komplett geschmolzenen Kern zu umschließen. Zu diesem Zweck ist ein großes und dickes Stahlbetonbecken unter den Druckbehälter (zweiter Schutzwall) geschoben und mit Graphit gefüllt. Alles befindet sich innerhalb des dritten Schutzwalles. Das ist der sogenannte „Kernkäfig“ (engl.: „core catcher“). Wenn der Kern schmilzt und der Druckbehälter birst (und gegebenenfalls schmilzt) wird hier der geschmolzene Brennstoff und alles andere Material aufgefangen. Der Kernkäfig ist so gebaut, dass sich der Kernbrennstoff verteilt und abkühlen kann.

Dieser dritte Schutzwall wird anschließend vom Reaktor-Gebäude umgeben. Das Reaktor-Gebäude ist eine äußere Hülle, die nur dazu gedacht ist, Schutz gegen das Wetter zu bieten, sonst nichts. (Dieser Teil ist durch die Explosion zerstört worden, mehr dazu später).

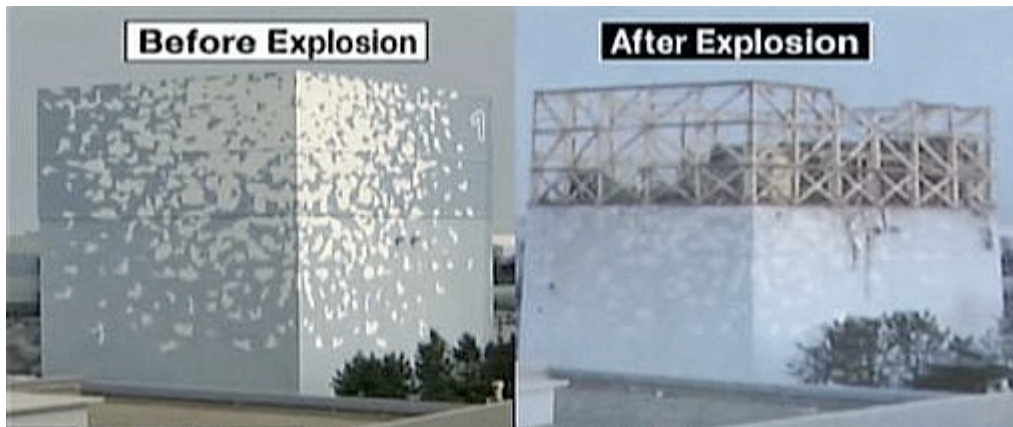
Jetzt stellen Sie sich unseren Dampfkochtopf auf dem Herd vor, niedrige Hitze, aber immer noch eingeschaltet. Die Bediener nutzen jede ihnen noch verbliebene Kühlkapazität, um so viel wie möglich Hitze abzuführen, aber der Druck steigt an. Jetzt gewinnt die Sicherstellung des ersten Schutzwalles oberste Priorität (die Temperatur der Brennstäbe unter  $2200^{\circ}\text{C}$  halten), als auch des zweiten Schutzwalles, des Druckbehälters. Um den Druckbehälter zu erhalten (zweiter Schutzwall), musste der Druck zeitweilig reduziert werden. Weil die Fähigkeit dazu in einem Notfall so wichtig ist, hat der Reaktor 11 Druck-Reduzier-Ventile. Der Bediener muss nun anfangen, immer wieder Dampfdruck abzulassen. Die Temperatur zu diesem Zeitpunkt betrug etwa  $550^{\circ}\text{C}$ .

Ich glaube, oben erklärt zu haben, warum das Dampfablassen theoretisch das gleiche ist, wie Strahlung in die Umwelt abzulassen, auch warum das so ist, und warum es nicht gefährlich ist. Der radioaktive Stickstoff wie auch die Edelgase stellen keine Gefahr für die menschliche Gesundheit dar.
