Nuklearunfall Fukushima – einfach und genau erklärt!

Bauart des Fukushima Kernkraftwerks

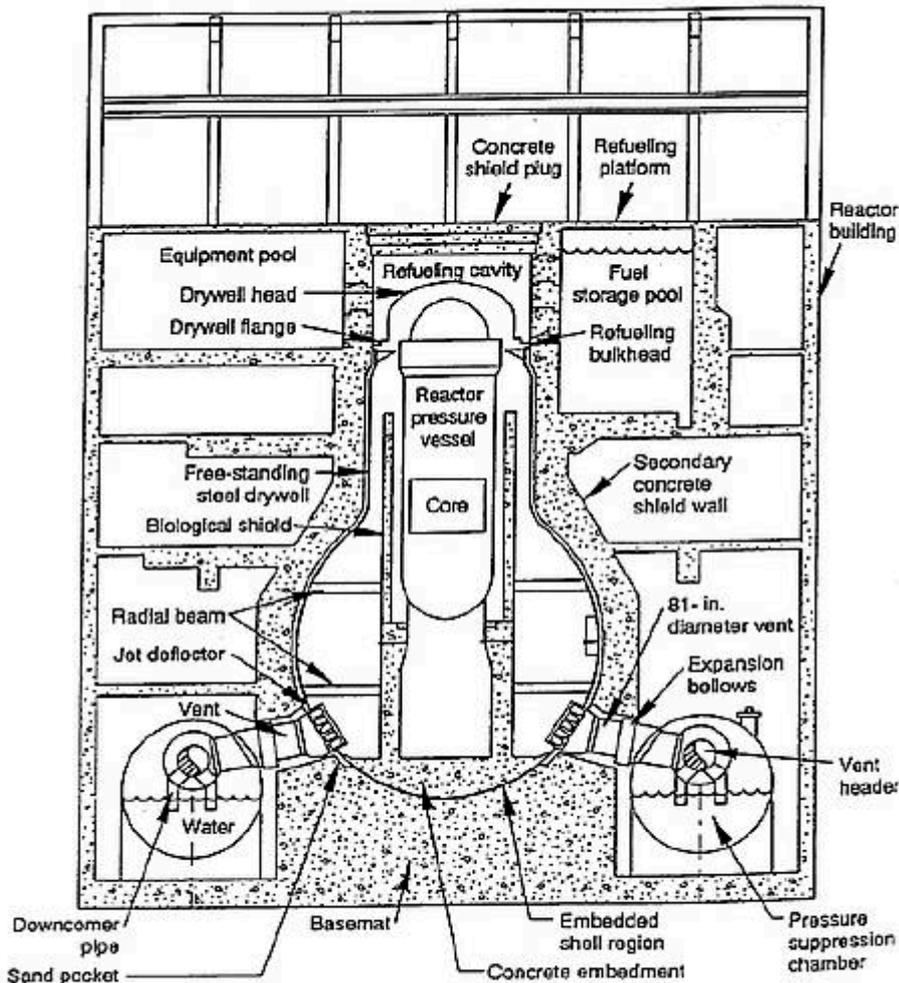
Figure 20. Mark I General Electric, GE BWR Containment.

Die gesamte „Hardware“ des Kernreaktors – der Druckbehälter und alle Rohre, Pumpen, Kühlmittel(Wasser)-Speicher werden dann hinter dem dritten Schutzwall eingeschlossen. Der dritte Schutzwall ist hermetisch (luftdicht) abgeschlossen, in einem sehr dicken Behältnis von härtestem Stahl. Der dritte Schutzwall wurde für einen einzigen Fall entworfen, gebaut und getestet: Auf unbestimmte Zeit einen komplett geschmolzenen Kern zu umschließen. Zu diesem Zweck ist ein großes und dickes Stahlbetonbecken unter den Druckbehälter (zweiter Schutzwall) geschoben und mit Graphit gefüllt. Alles befindet sich innerhalb des dritten Schutzwalles. Das ist der sogenannte „Kernkäfig“ (engl.: „core catcher“). Wenn der Kern schmilzt und der Druckbehälter birst (und gegebenenfalls schmilzt) wird hier der geschmolzene Brennstoff und alles andere Material aufgefangen. Der Kernkäfig ist so gebaut, dass sich der Kernbrennstoff verteilt und abkühlen kann.

Dieser dritte Schutzwall wird anschließend vom Reaktor-Gebäude umgeben. Das Reaktor-Gebäude ist eine äußere Hülle, die nur dazu gedacht ist, Schutz gegen das Wetter zu bieten, sonst nichts. (Dieser Teil ist durch die Explosion zerstört worden, mehr dazu später).

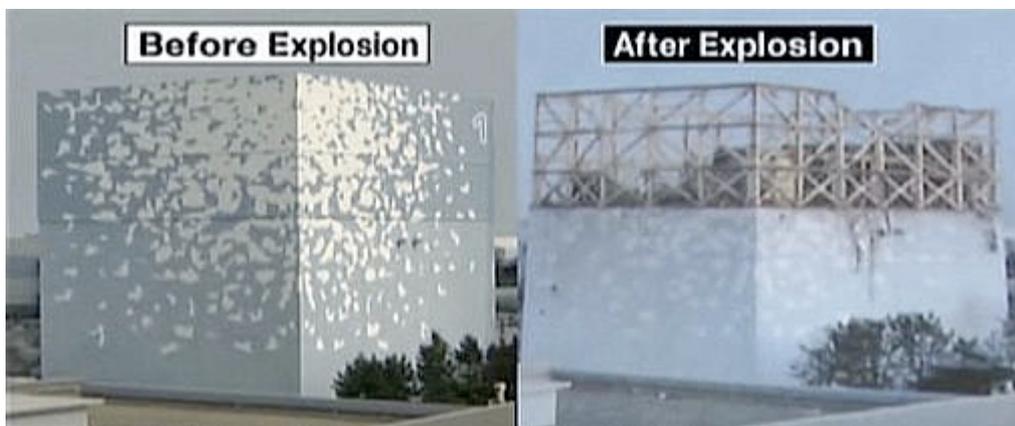
Jetzt stellen Sie sich unseren Dampfkochtopf auf dem Herd vor, niedrige Hitze, aber immer noch eingeschaltet. Die Bediener nutzen jede ihnen noch verbliebene Kühlkapazität, um so viel wie möglich Hitze abzuführen, aber der Druck steigt an. Jetzt gewinnt die Sicherstellung des ersten Schutzwalles oberste Priorität (die Temperatur der Brennstäbe unter 2200°C halten), als auch des zweiten Schutzwalles, des Druckbehälters. Um den Druckbehälter zu erhalten (zweiter Schutzwall), musste der Druck zeitweilig reduziert werden. Weil die Fähigkeit dazu in einem Notfall so wichtig ist, hat der Reaktor 11 Druck-Reduzier-Ventile. Der Bediener muss nun anfangen, immer wieder Dampfdruck abzulassen. Die Temperatur zu diesem Zeitpunkt betrug etwa 550°C.

Das ist der Punkt, an dem die Meldungen von einem „Strahlungsleck“ zu kursieren begannen.

Ich glaube, oben erklärt zu haben, warum das Dampfablassen theoretisch das gleiche ist, wie Strahlung in die Umwelt abzulassen, auch warum das so ist, und warum es nicht gefährlich ist. Der radioaktive Stickstoff wie auch die Edelgase stellen keine Gefahr für die menschliche Gesundheit dar.
