Wird Deutschland versteppen? Die Deutschen legen ihr Land trocken.

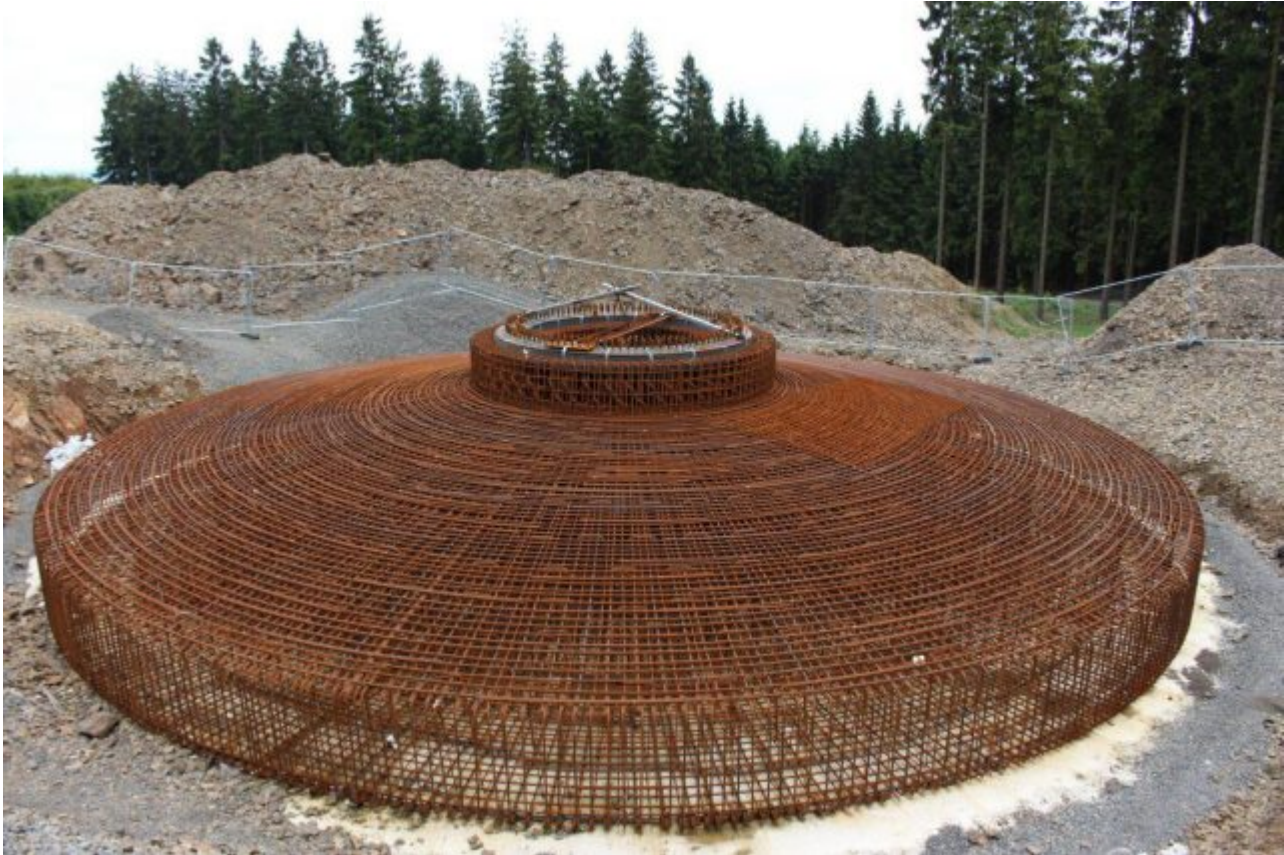
Bild 5 Foto: Alexander Blecher, Das Gesamtfundament hat ein Gewicht von 4000 Tonnen.

Über 30 000 Windräder auf den Hochflächen und in den Wäldern: Jedes Windrad erfordert wegen seiner Höhe und seiner Hebelwirkungen eine

hohe Standfestigkeit. Der Boden unter Windparks muss besonders trocken sein, weil sonst die Betonfundamente dem Winddruck und der Eigenresonanz der Anlage nicht standhalten würden.

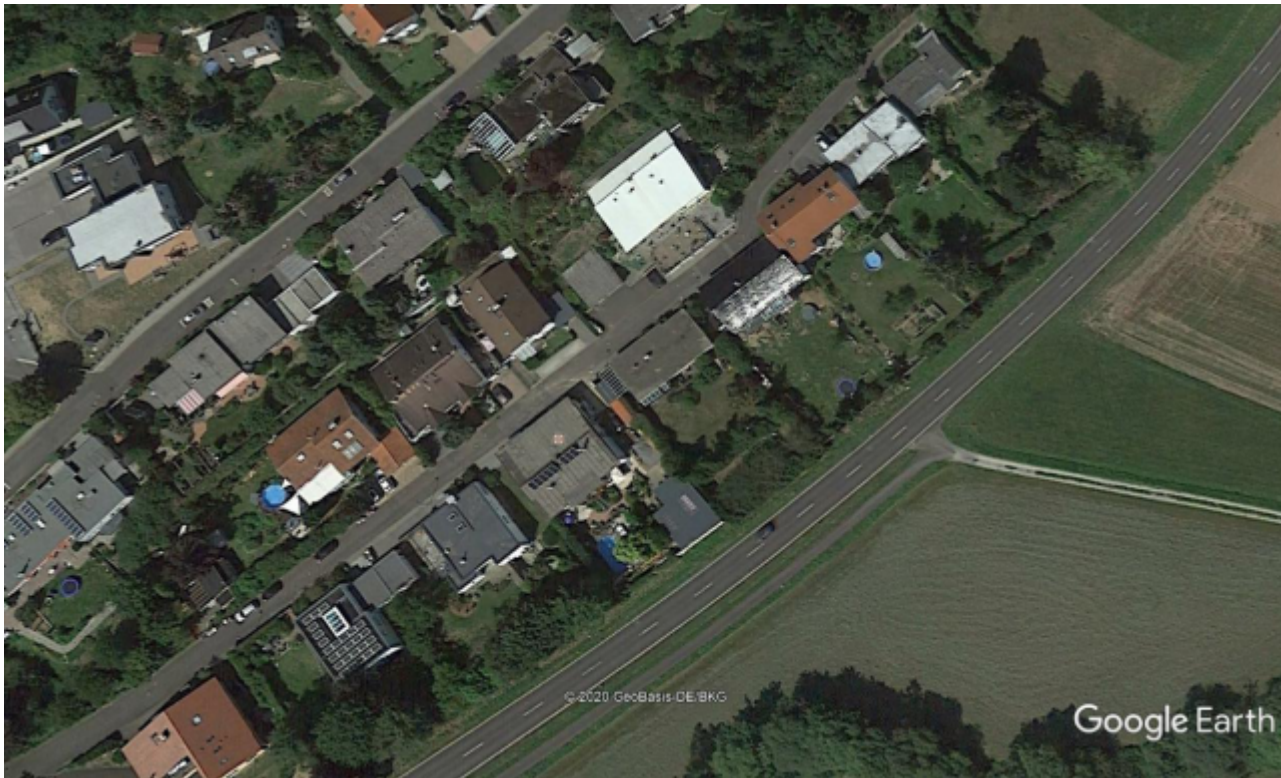
Bild 7: Auf der zugebauten Fläche am Hang des Wettenberges (wet=nass) kann nichts mehr versickern. Das auf dem Bild üppige Grün um die Häuser verkommt in den Sommermonaten zum gelben Trockenrasen. Bei Starkregen wird die landwirtschaftliche Fläche unterhalb kurzzeitig überschwemmt, bei schönem Wetter hingegen schneller austrocknen. Die Erwärmung des gesamten Gebietes ist eine weitere Folgeerscheinung. Straßen und Hausdächer werden in den Sommermonaten bis 60°C heiß und speichern die Wärme bis in die Nachtstunden hinein.

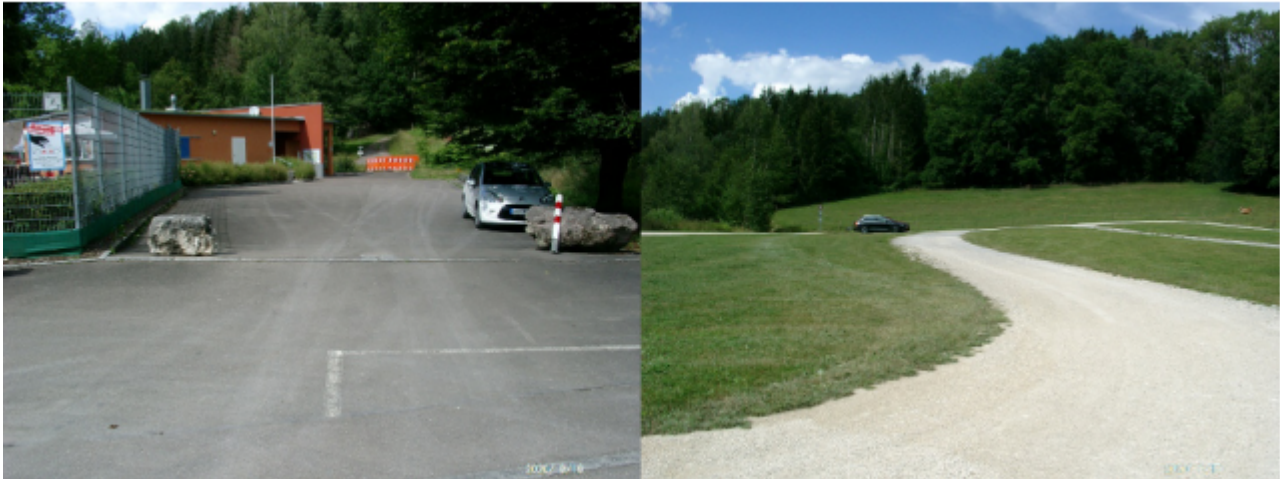
Bild 9. Parkplatz am Ortsrand derselben Gemeinde. Falsch und richtig

6. Flächenversiegelung in den Orten. Viele Parkplätze lassen sich mit Rasengittersteinen auch ökologisch aufwerten oder gleich in der Schotterwiese parken. Selbst der Parkplatzrundweg auf dem Bild ist nicht asphaltiert.
