# Wird Deutschland versteppen? Die Deutschen legen ihr Land trocken.

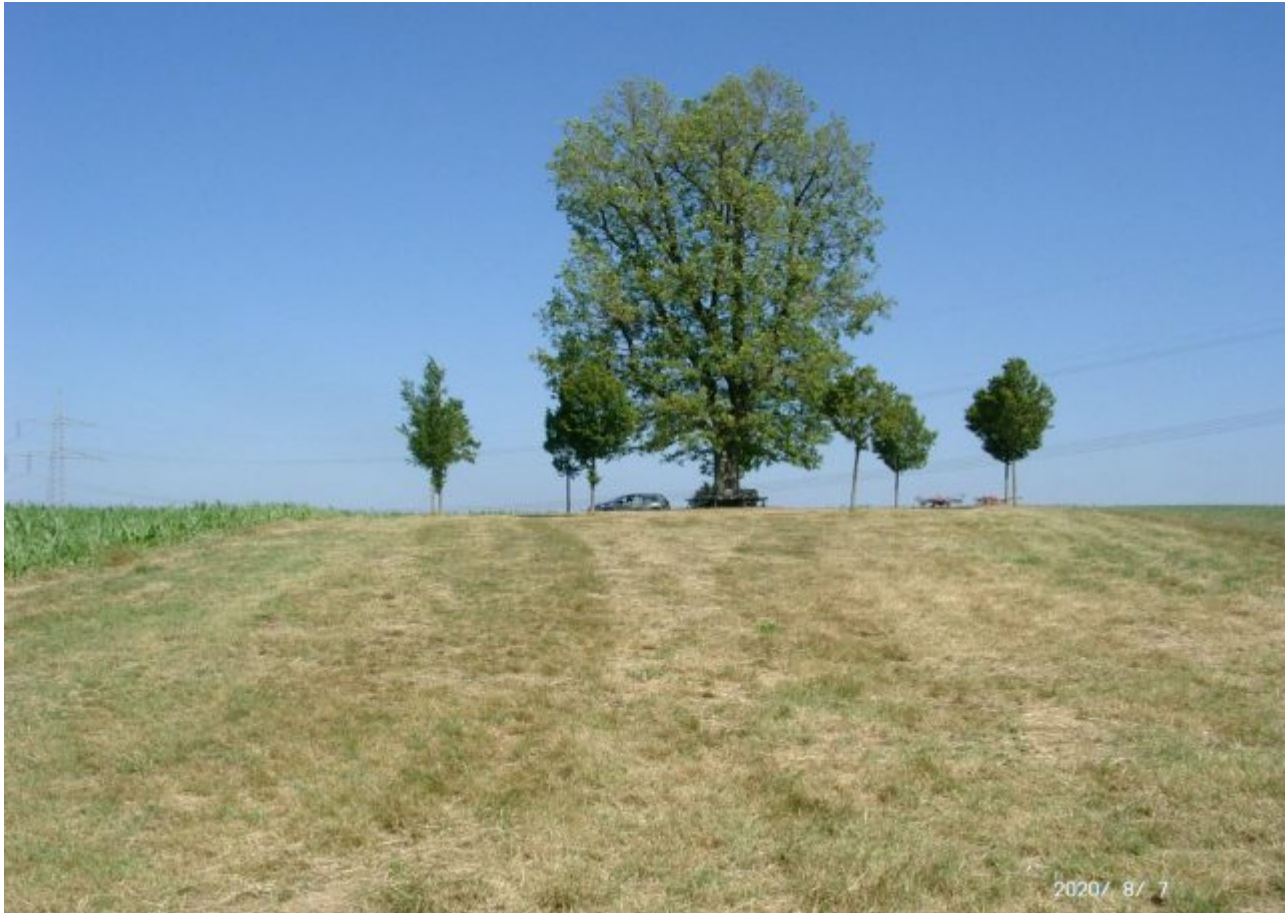
Bild 2b: Die Aufnahme zeigt eine Hügelkuppe im Ostalbkreis in Süddeutschland, vor der Aufnahme hatte es drei Tage lang anhaltend 40% des gesamten Augustniederschlages geregnet, und trotzdem ist der Untergrund sehr trocken.

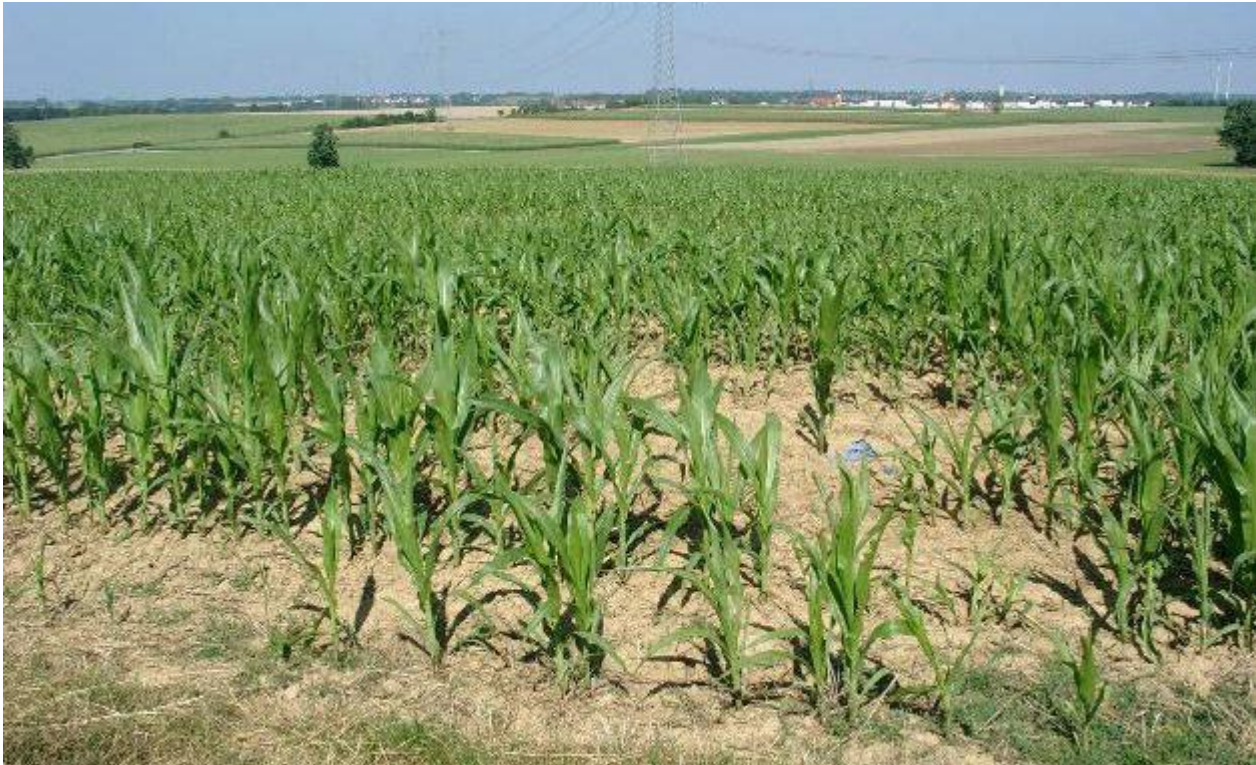
Bild 3: Die Bauern legten hauptsächlich in den letzten 50 Jahren die deutsche Landschaft trocken. Der Erfolg/Misserfolg der teuren Maßnahmen zeigt sich jetzt. Vor dem Aufnahmezeitpunkt hatte es drei Tage lang ausgiebig geregnet. Der durch den Maisanbau entstandenen Betonackerboden kann keine Feuchtigkeit aufnehmen und speichern.

### **Genauere Erläuterung des ersten Lösungsvorschlages anhand des Bildes 3**

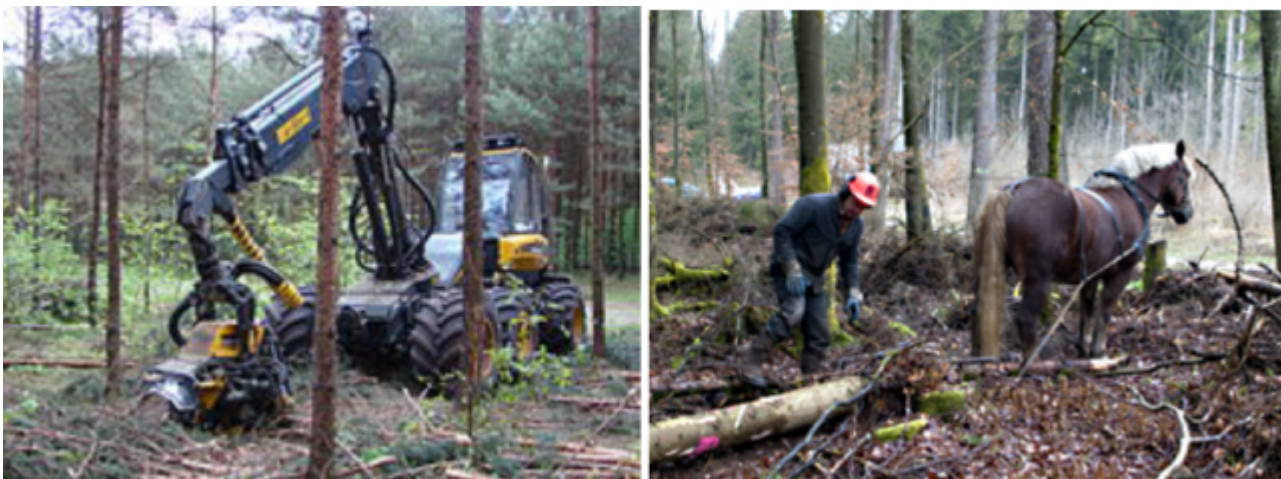
Bild 4: Die schweren Erntemaschinen brauchen feste Zufahrtswege mit drainiertem Untergrund und einen trockenen Waldboden, unzählige Ablaufgräben führen das Wasser aus dem Wald hinaus. Die Erntemaschinen verdichten zusätzlich den einst schwammigen, Wasser speichernden Waldboden.

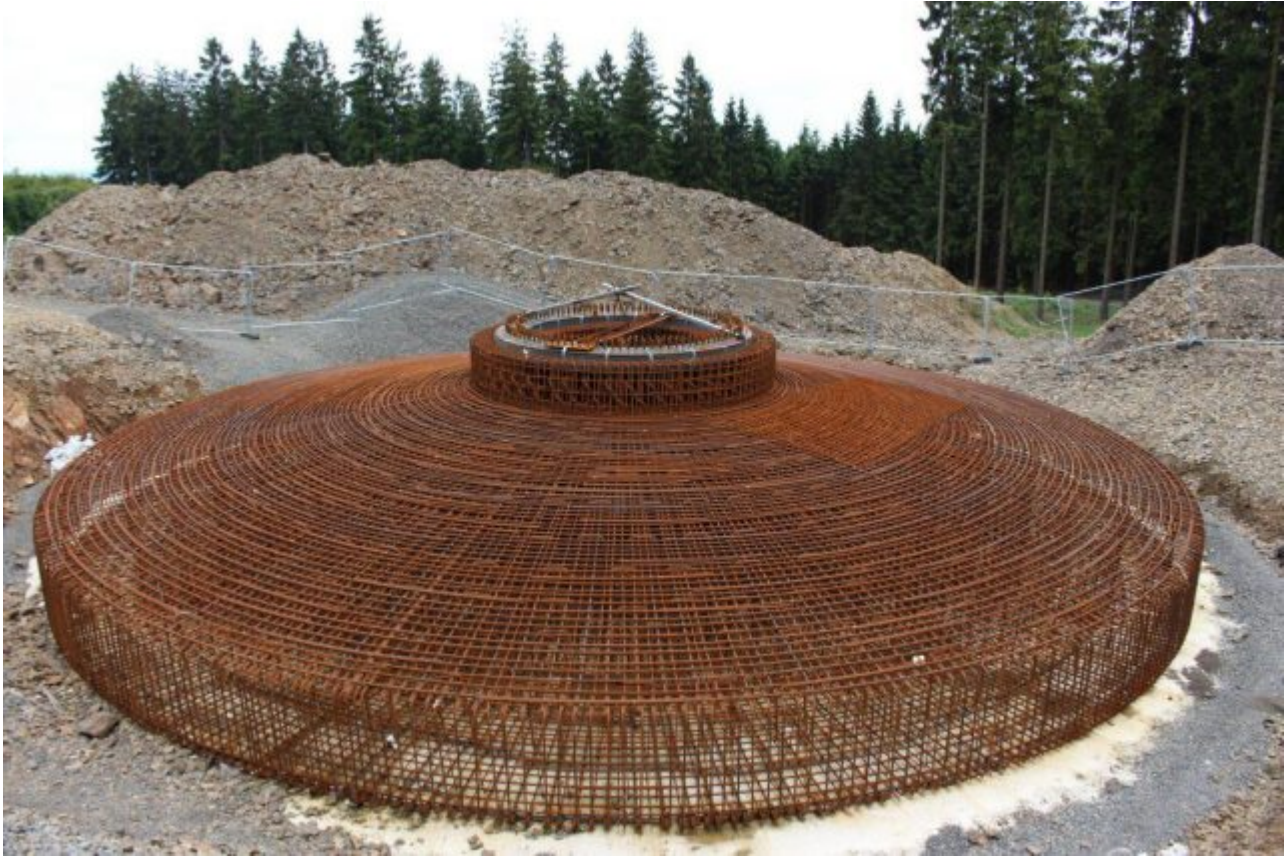
Bild 5 Foto: Alexander Blecher, Das Gesamtfundament hat ein Gewicht von 4000 Tonnen.

hohe Standfestigkeit. Der Boden unter Windparks muss besonders trocken sein, weil sonst die Betonfundamente dem Winddruck und der Eigenresonanz der Anlage nicht standhalten würden.

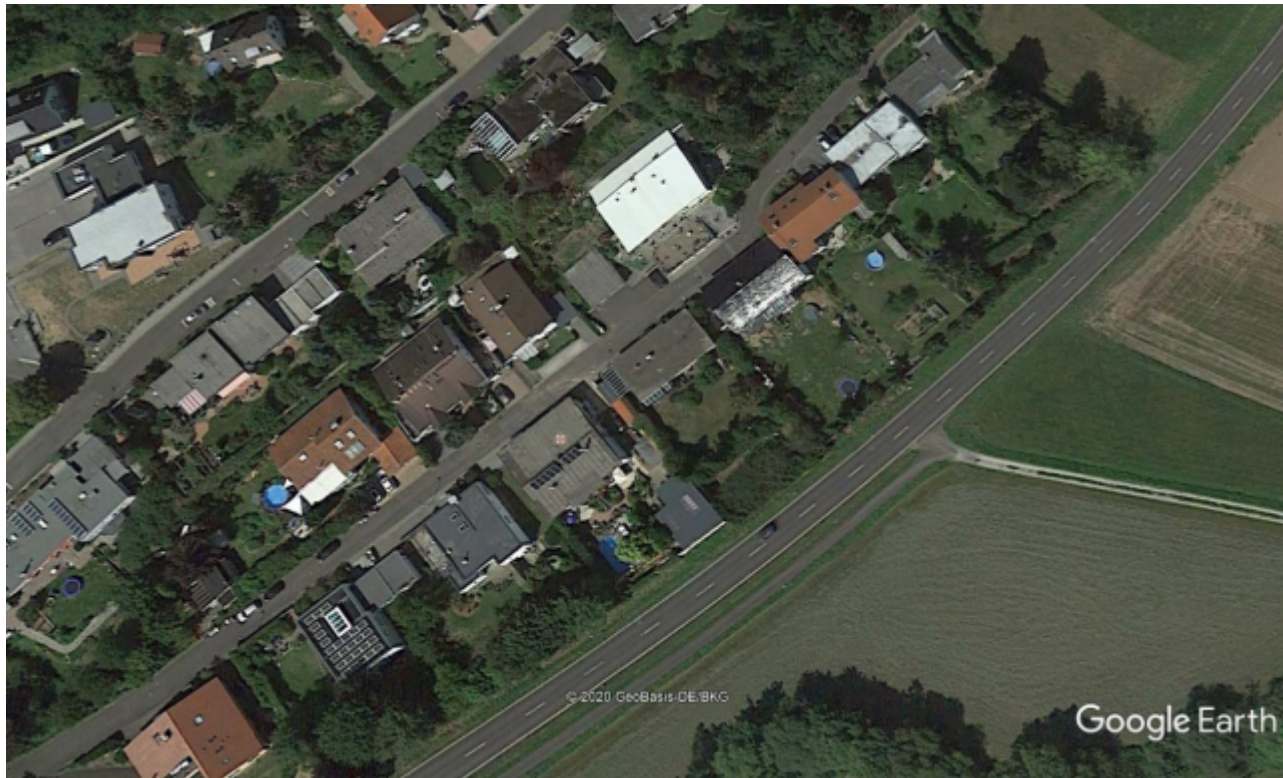
Bild 7: Auf der zugebauten Fläche am Hang des Wettenberges (wet=nass) kann nichts mehr versickern. Das auf dem Bild üppige Grün um die Häuser verkommt in den Sommermonaten zum gelben Trockenrasen. Bei Starkregen wird die landwirtschaftliche Fläche unterhalb kurzzeitig überschwemmt, bei schönem Wetter hingegen schneller austrocknen. Die Erwärmung des gesamten Gebietes ist eine weitere Folgeerscheinung. Straßen und Hausdächer werden in den Sommermonaten bis 60°C heiß und speichern die Wärme bis in die Nachtstunden hinein.

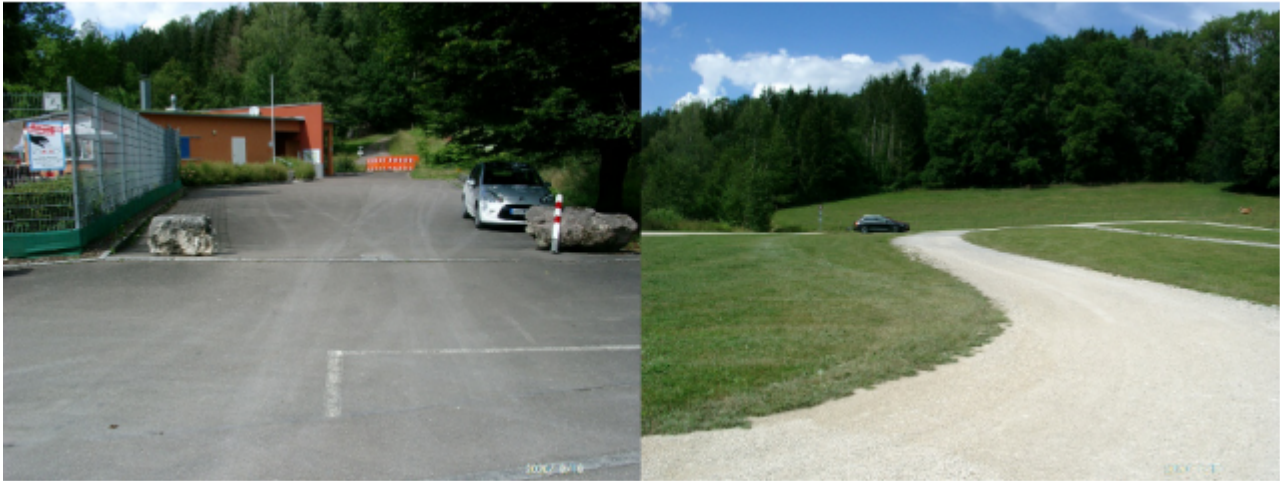
Bild 9. Parkplatz am Ortsrand derselben Gemeinde. Falsch und richtig

6. Flächenversiegelung in den Orten. Viele Parkplätze lassen sich mit Rasengittersteinen auch ökologisch aufwerten oder gleich in der Schotterwiese parken. Selbst der Parkplatzrundweg auf dem Bild ist nicht asphaltiert.

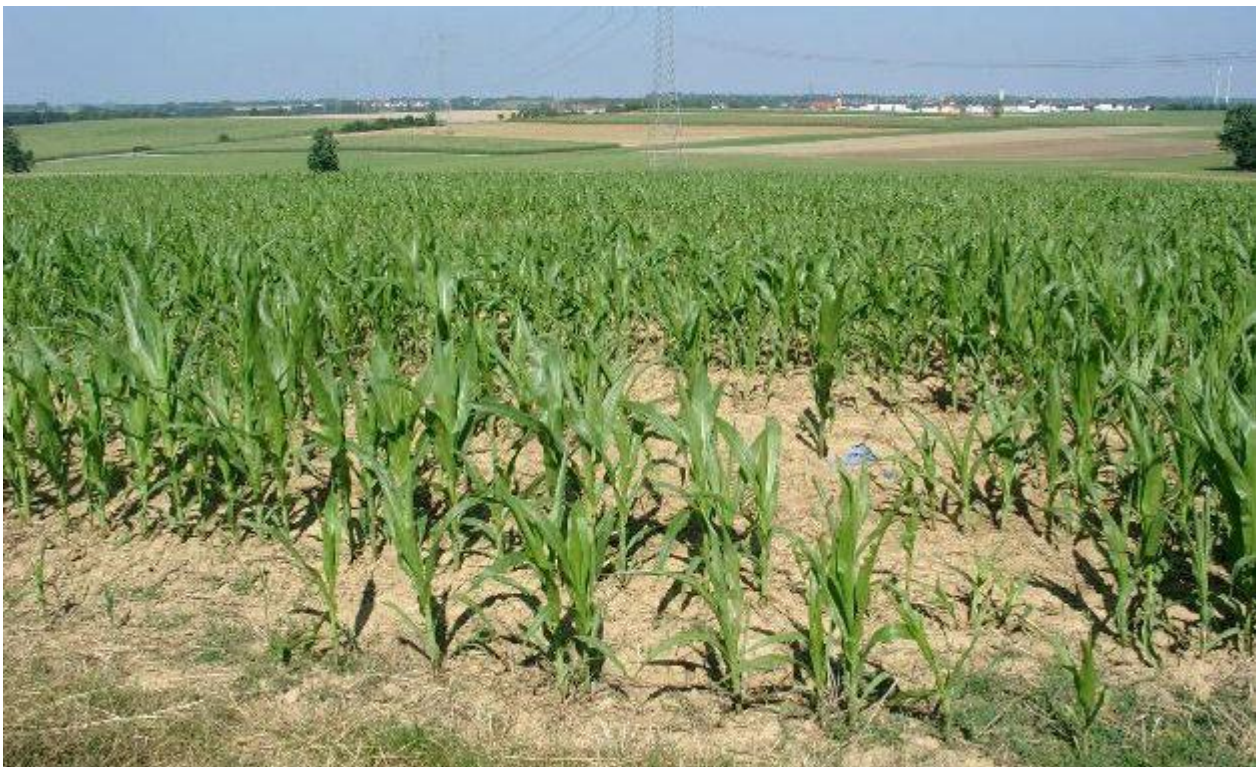
Bild 10: Aufnahme vom 7. 8. 2020. Zuvor hatte es drei Tage geregnet, etwa 40% des Augustniederschlages.

Auf dem Bild ist von dem überdurchschnittlichen Niederschlag nichts erkennbar: Es handelt sich um eine ausgeräumte industrielle bewirtschaftete Agrarlandschaft zwischen der Hüttlinger Gemarkungsgrenze und der Gemeinde Neuler. Das Gelände ist eingeebnet und damit der leichteren Maschinenbearbeitung angepasst. Von beiden Seiten her leicht fallend zu einem

Wasserauffang-graben in der Bildlmitte, der in Richtung Westen – links – abgeleitet wird ins Schlierbachtal bei Niederalfingen. Dieser Entwässerungsgraben ist im Verlauf an den drei Bäumen der Bildmitte erkennbar. Im Grunde braucht man nur einen Zustand ähnlich wie vor 150 Jahren herstellen, viele Kleinmaßnahmen, die einen Niederschlag möglichst lange auf dieser Hochfläche halten. Das käme auch der Landwirtschaft zugute. Mögliche Kleinmaßnahmen: Entfernung der Sickerschläuche und Drainagen aus den Böden, zu 70% Zuschütten von 2 Ableitungsgräben von Neuler her in die Bildmitte zum Sammelgraben. Auch der Sammelgraben sollte zu 70% zugeschüttet werden. d.h. 70% der Gräben bleiben als Grabenreste erhalten, dort sammelt sich bei Regen das Wasser in kleinen Tümpeln und kann versickern zur Grundwasserneubildung. Die erzeugten Tümpel erhalten verlangsamt ihren Wassernachschub aus den Wiesen und Äckern – Drainagen sind weg. Dadurch wertet man auch den Naturcharakter der Landschaft auf. Die wie an einer Schnur aufgereihten Tümpel werden im Sommer sicher austrocknen, bilden aber trotzdem auch im Sommer eine Feuchtzone für gefährdete Lebewesen. Die Tümpel werden sich bewachsen, Nässe liebende Sträucher und Bäume werden sich ansiedeln wie in alter Zeit.

Weiter: die ebene Agrarfläche erinnert an eine Industriehalle ohne Dach. In die Äcker und Wiesen müssen wieder quer zur Neigungsfläche Rillen bzw. Erhebungen eingezogen werden, damit sich der oberflächlich abfließende Niederschlag davor staut und ins Erdreich versickern kann. Links oder rechts eines Ackerstreifens können Vertiefungen als Wassersammelstellen zur Versickerung eingebracht werden. So erreichen wir eine Bodendurchnässung bis wenigstens 50 cm Tiefe. Hätte man am 7. August am Fotostandort ein Spatenloch gegraben, dann wären die oberen 5 cm trocken, weitere 20 cm feucht und darunter alles trocken gewesen. Drei oder vier Tage später hätte auch die schmale Feuchtzone im Erdreich gefehlt, weil sich die Pflanzen dort mit Wasser versorgt haben. Pflanzen, deren Wurzeln gar nicht über 5 cm herab reichen wie manche Gräser, bleiben gelbbraunlich.

Bodenerosion bei Starkregen: Die Landschaft hat im Bereich der Maisäcker keinen Humus mehr, der wurde zerstört durch die Pestizide, Kunstdünger und die schnell abfließenden Niederschläge. In dem Weiler Niederalfingen am Unterlauf des Schlierbaches muss die Gemeinde wiederkehrend das Bachbett ausbaggern, um die Hochwassergefahr innerorts zu verringern. Leider darf dieser Aushub dann nicht mehr auf die Felder zurückgebracht werden wegen angeblich zu vieler Schwermetalle und Pestizide.
